EVALUACIÓN DE RIESGOS EN "CERRO BRINCO DEL DIABLO"

MUNICIPIO DE ABASOLO, GUANAJUATO

SILAO DE LA VICTORIA, GUANAJUATO DE ENERO DEL 2016.

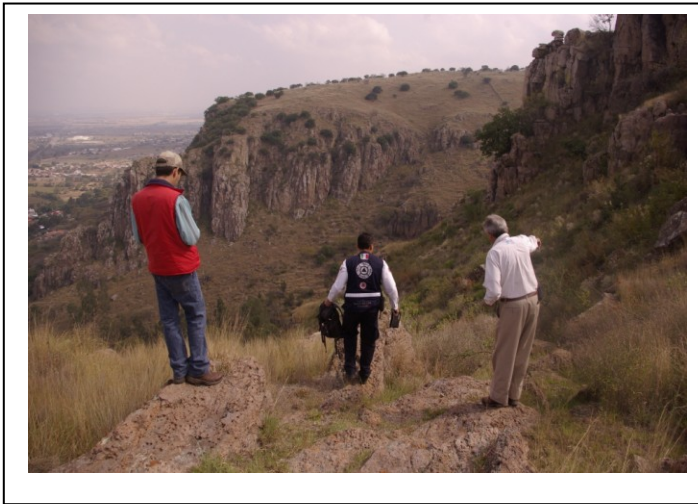
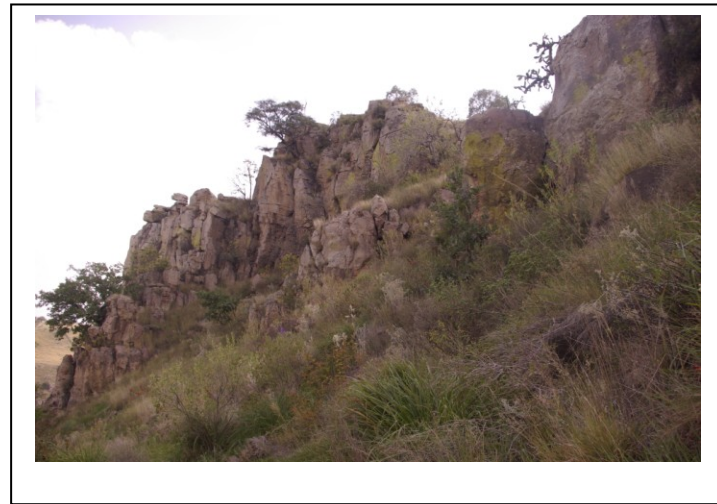
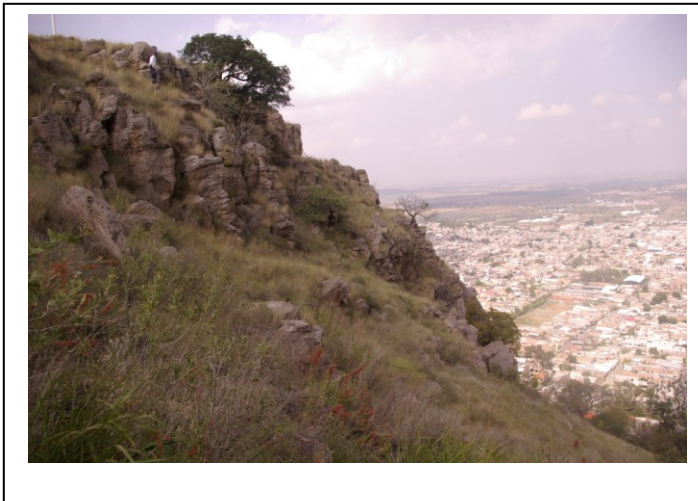
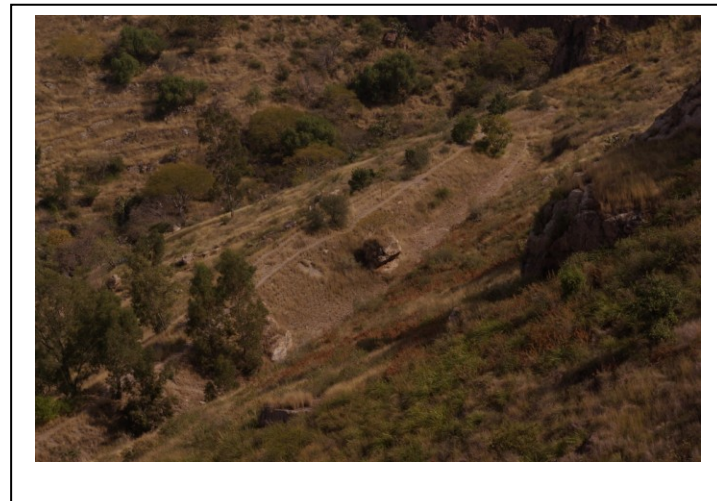
Existen bloques rocosos inestables los cuales se encuentran acostados en la pendiente de la ladera, estos bloques se desprenden de fracturamiento en varias direcciones, se identificaron 3 zonas de bloques inestables en la zona de barranca izquierda, los cuales requieren de obras para estabilizar y prevenir la caída de bloques que puedan activar una reacción en cadena.

Se observó la construcción de una zanja para depósito y reducción de los materiales que puedan desprenderse y rodar ladera abajo, la cual está cumpliendo las funciones, ladera abajo se encuentra la Colonia Guadalupe, la cual limita en la zona de zanja donde se depositan los fragmentos rocosos, se pudo identificar que las casas habitación más cercanas son las más susceptibles de la zona.

Se realizó la evaluación con el Formato de Estimación de la Amenaza de Deslizamiento de Laderas el cual obtuvo como resultado una calificación de 10.7 situando el Cerro en un Grado 5 de Amenaza Muy Alta.

1. Se recomienda la reforestación en la parte baja de la ladera, localizada adecuadamente en la parte contigua de la zanja donde se depositan los fragmentos que puedan rodar hasta abajo. Las autoridades municipales competentes deben de mantenerse en condiciones adecuadas realizando mantenimientos periódicos según lo requiera para que las funciones de retención sigan brindándose adecuadamente.

2. Alternativo a esta obra, las autoridades municipales competentes deben gestionar la construcción de muro gavión posterior a la zanja lo cual pueda reforzar las condiciones de la misma.

3. Por las condiciones de la pendiente y la localización de la zona de posibles derrumbes es necesario también gestionar obras ubicadas debajo de las zonas más fracturadas las cuales busquen reducir la velocidad caída de los fragmentos que puedan caer.

4. Las acciones de prevención que pueden tomar en cuenta son el mamposteo de las rocas que se encuentran vulnerables a caída para reforzar su estabilidad y la implementación de cinchos metálicos de solera con anclaje a zonas seguras para retener lo más posible el rodamiento.

5. Debe impedirse la urbanización en la zona contigua a la Ladera para evitar construir el riesgo, lo cual implica acciones conjunta con las autoridades municipales de Protección Civil, Desarrollo Urbano y autoridades municipales competentes para evitar el desarrollo habitacional hacia la zona de peña y laderas contiguas.
