Fenómeno Geológico

IRAPUATO

FALLAS GEOLÓGICAS

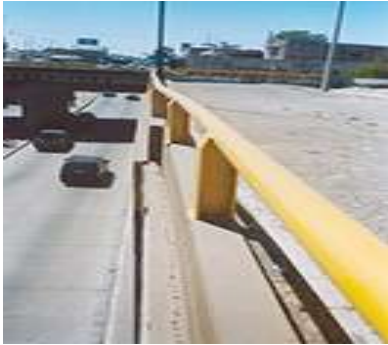
El paso a desnivel de la calle Obregón con las vías del FFCC., manifiesta un daño severo de alto riesgo en el Paredón de Hormigón lado Noreste.

Paso a desnivel, Calle Álvaro Obregón

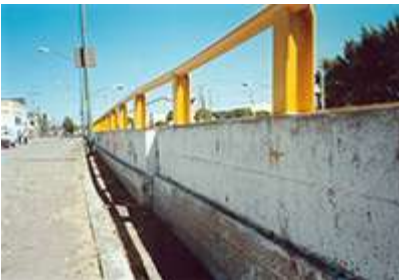
Paso a desnivel, Calle Álvaro Obregón, con vías del ferrocarril

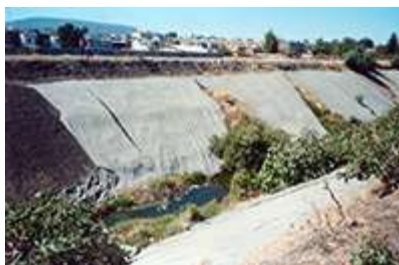
Los bordos del Río Guanajuato a la altura de la colonia San Roque se encuentran afectados por dos Fallas Geológicas, ahí causó problemas de inundación a varias colonias, debido a la ruptura en 1996.

Daño en bordos del Río Guanajuato ocasionado por dos fallas geológicas activas Fraccionamiento San Roque
